UMWELTBERICHT

ZUR 13. ÄNDERUNG DES GEMEINSAMEN FLÄCHENNUTZUNGSPLANES FÜR DEN RAUM WASSERBURG A. INN

GEMEINDE EDLING

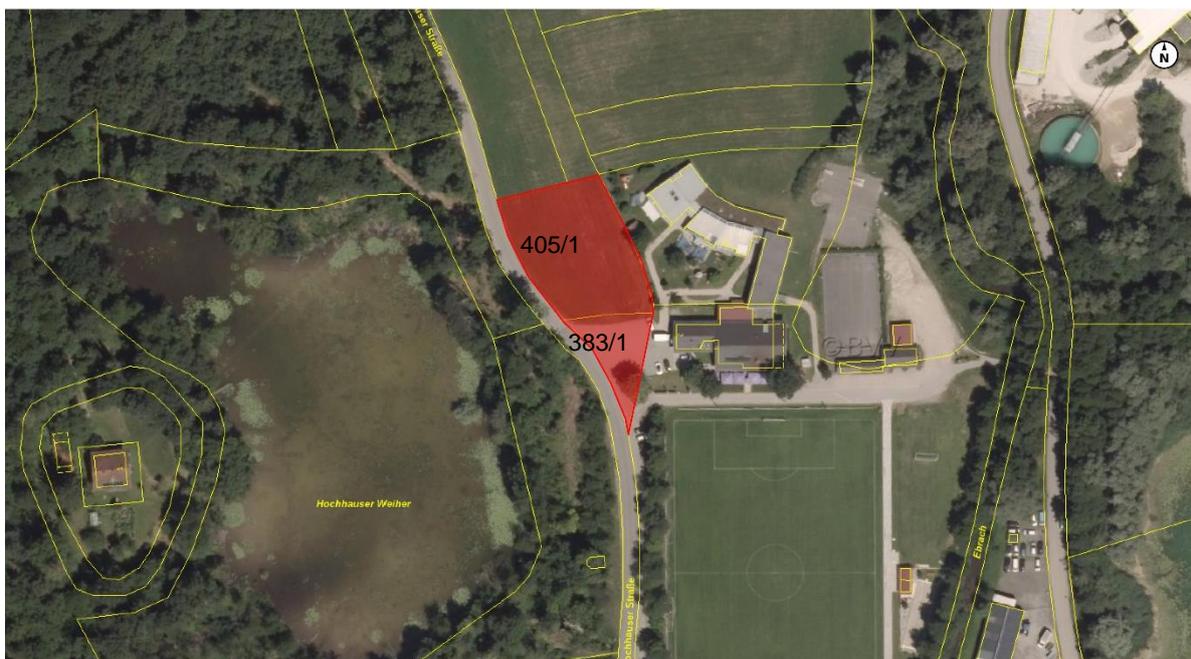
Abb. 1 Geltungsbereich 13. Flächennutzungsplanänderung (rote Fläche) Am Hochhauser Weiher, unmaßstäblich (BayernAtlas).

Die Gemeinde Edling beabsichtigt an der Hochhauser Straße auf den Fl. Nr. 405/1 und 383/1, Gemarkung Edling, eine Fläche für den Gemeinbedarf auszuweisen um den östlich davon gelegenen Kindergarten zu erweitern.

Der Geltungsbereich der 13. Flächennutzungsplanänderung für den Planbereich Am Hochhauser Weiher hat eine Größe von ca. 2.200 m².

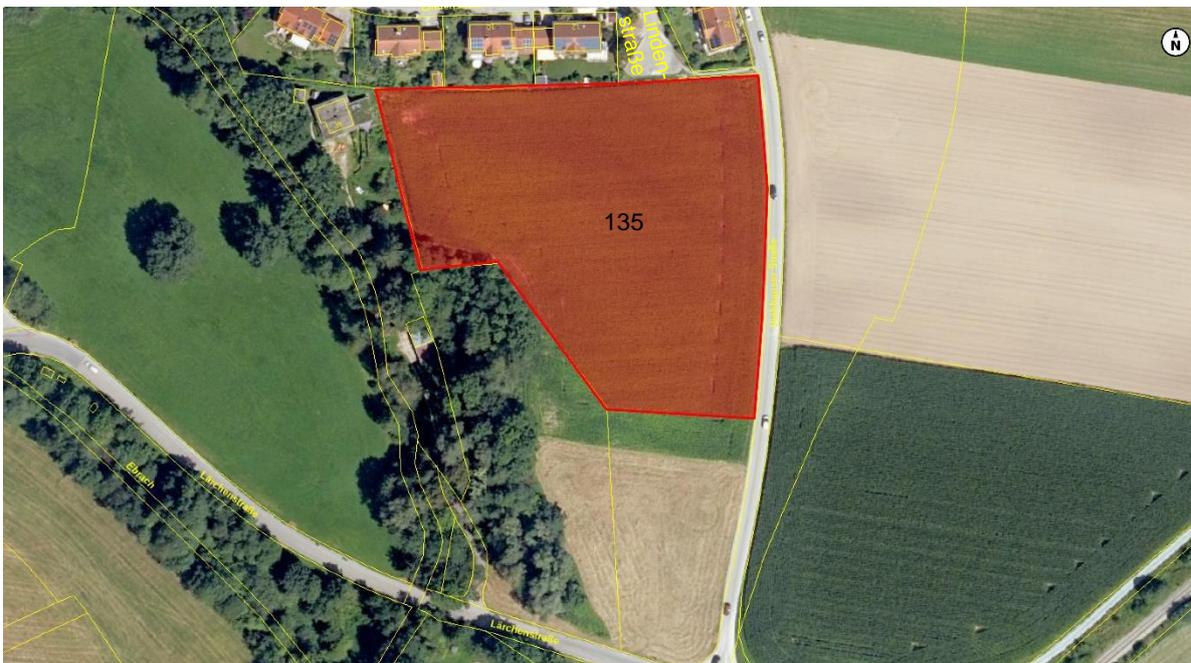
Abb. 2 Geltungsbereich 13. Flächennutzungsplanänderung (rote Fläche) Viehhauser Straße Süd, unmaßstäblich (BayernAtlas).

Die Gemeinde Edling beabsichtigt angrenzend an das bestehende Baugebiet „Edling Ost I“ im Südosten an der Viehhauser Straße auf der Fl. Nr. 135 (Tfl.), Gemarkung Edling, eine weitere Fläche als Allgemeines Wohngebiet (WA) im Sinne des § 4 BauNVO auszuweisen um dem Bedarf an Einfamilienhausgrundstücken nachzukommen.

Der Geltungsbereich der 13. Flächennutzungsplanänderung für den Planbereich an der Viehhauser Straße Süd hat eine Größe von ca. 10.000 m² Baufläche.

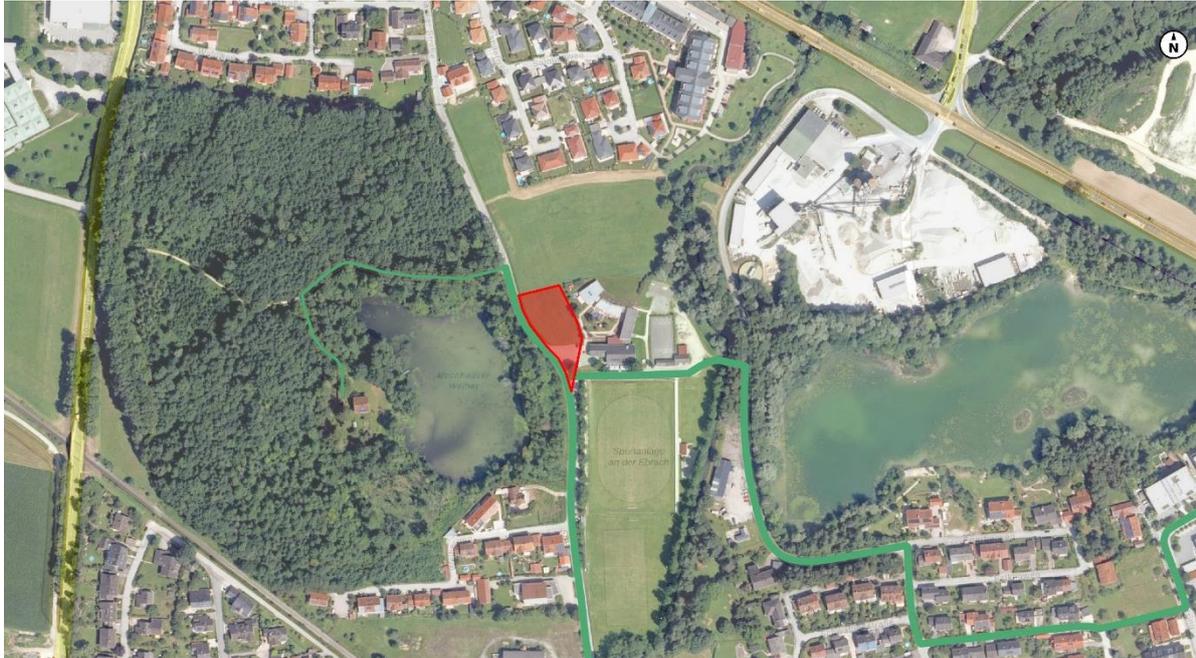
Abb. 7 Radwege (grün) im Bereich der FNP-Änderung (rote Fläche) (BayernAtlas).

Westlich auf der anderen Seite der Hochhauser Straße liegt der Hochhauser Weiher in einem Waldgebiet mit der Funktion Erholungswald Kat. I (sehr/große Bedeutung). Nördlich grenzt weiteres Intensivgrünland an das Plangebiet. Im Osten liegt der zu erweiternde Kindergarten sowie ein Restaurant und Vereinsgebäude der südlich liegenden Sportflächen, die Richtung Straße von einer Baumreihe gesäumt werden. Es gibt keine direkt angrenzende Wohnbebauung. Auf den angrenzenden Straßen verlaufen örtliche Radwege (s. Abb. 7).

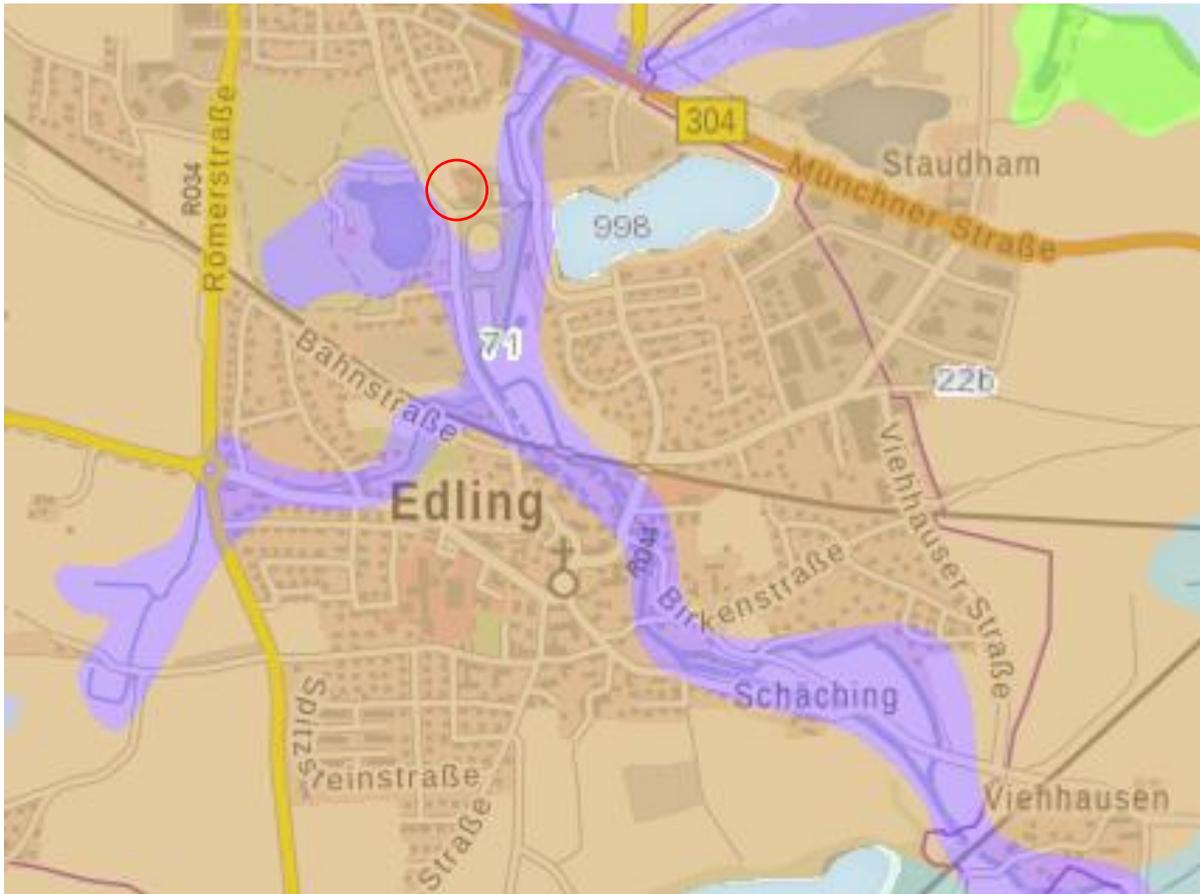
Abb. 9 Auszug aus der Übersichtsbodenkarte 1:25.000, rot markiert die Lage des Vorhabensgebiets (UmweltAtlas).

Gemäß Übersichtsbodenkarte 1:25.000 befindet sich im Gebiet fast ausschließlich Braunerde und Parabraunerde aus kiesführendem Lehm (Deckschicht oder Verwitterungslehm) über Carbonatsandkies bis -schluffkies (Schotter) (s. Abb. 9). Diese Bodenform besitzt eine mittlere Nährstoffverfügbarkeit sowie ein geringes Potential als Wasserspeicher. Sie leistet einen geringen Beitrag zur Abflussminimierung.

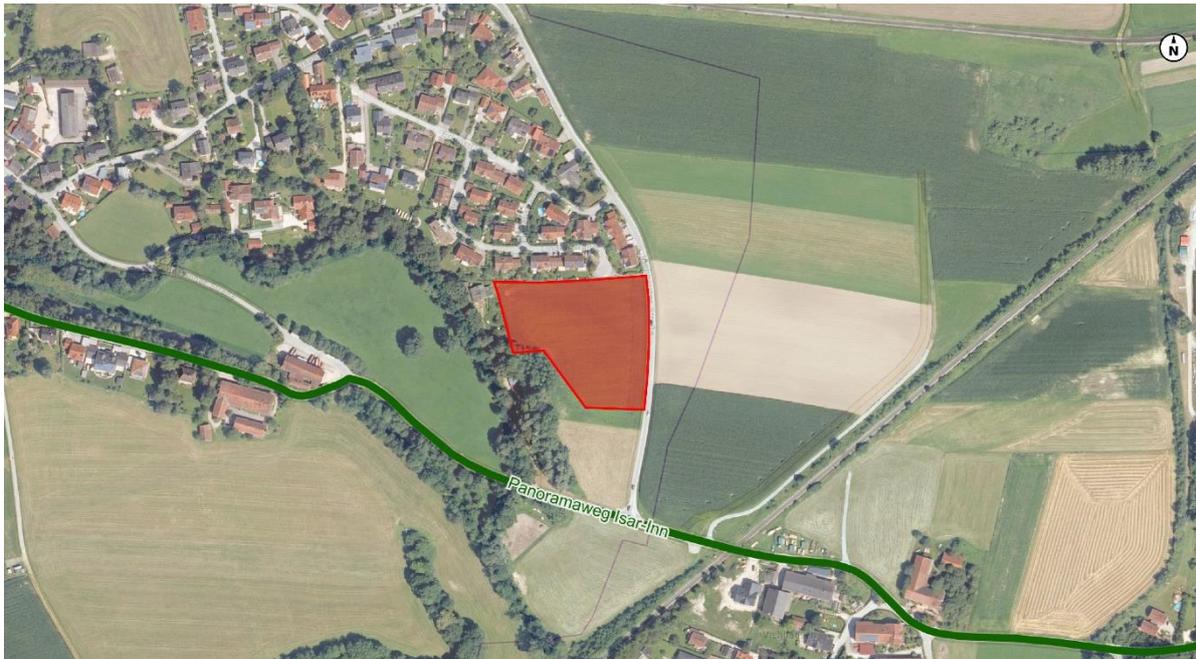
Abb. 17 Fernradweg (grün) im Bereich der FNP-Änderung (rote Fläche) (BayernAtlas).

Die Fl.Nr. 135 ist derzeit als Fläche für die Landwirtschaft ausgewiesen und wird intensiv bewirtschaftet. Im Süden befindet sich aktuell weitere Fläche für die Landwirtschaft, ebenso im Osten jenseits der Viehhauser Straße. Im Norden grenzt das Allgemeine Wohngebiet „Edling Ost I“ an und im Westen verläuft die Ebrach mit begleitenden Gehölzstrukturen. In ca. 200 m Entfernung verläuft im Osten die Bahnlinie von Rosenheim nach Wasserburg. Der Fernradweg „Panoramaweg Isar-Inn“ verläuft entlang der Lärchenstraße im Süden des Plangebiets. Die Fläche selbst erfüllt keine Naherholungsfunktion.

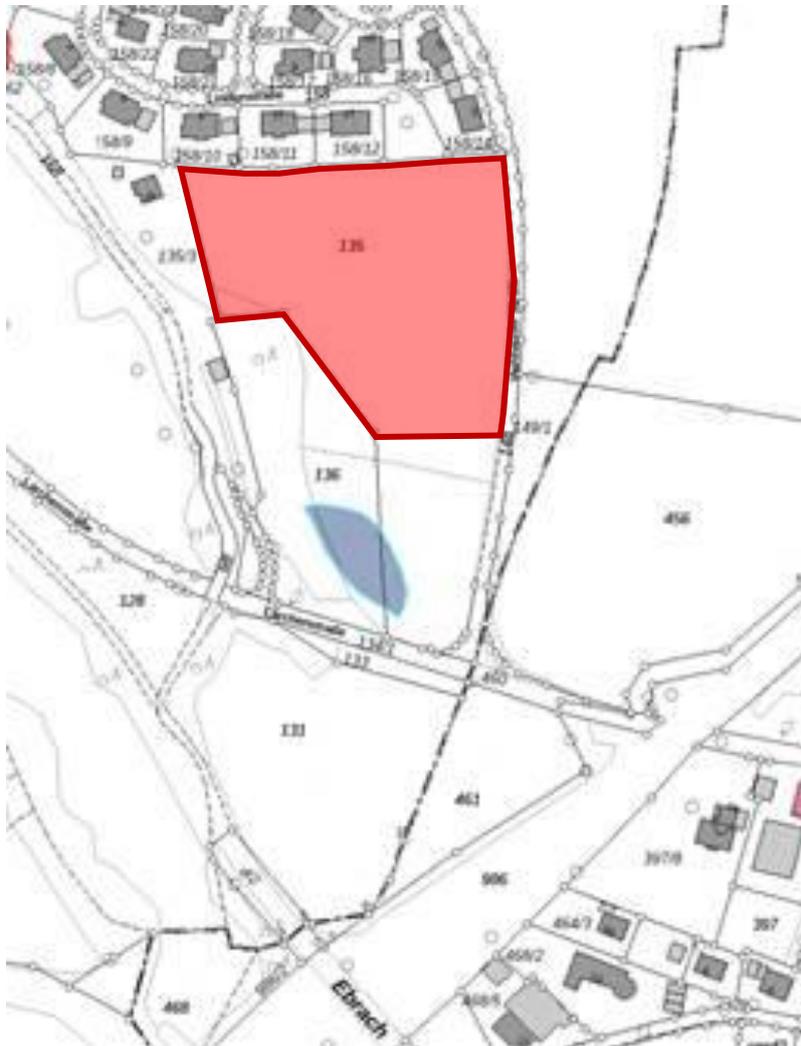
Abb. 22 Fundstelle der drei Körpergräber aus der frühen Latènezeit im Jahr 1939 (blau markiert) in der Nähe des Plangebiets (rot markiert) (BLfD 2021).

Südlich des Plangebiets liegt die Fundstelle dreier Körpergräber aus der frühen Latènezeit (5. Jhd. v. Chr.) (s. Abb. 22). Diese wurden im Zuge eines Kiesabbaus 1939 entdeckt. Der Bereich wurde durch den Kiesabbau großräumig ausgebeutet und später als Hausmülldeponie verfüllt. Bei dieser Art von Gräbern ist laut dem Bayerischen Landesamt für Denkmalpflege mit Grabgruppen von bis zu 50 Gräbern sowie mit einem nahegelegenen Siedlungsplatz zu rechnen. Deshalb werden außerhalb der ehemaligen Abbau- und Deponieflächen im gesamten nicht durch moderne Bodeneingriffe gestörten Bereich der Flurstücke 135 und 136 weitere Bodendenkmäler aus dieser Zeit vermutet.
